1 Vorgeschichte

In diesem Kapitel soll kurz erklärt werden, wieso es zu Abriss und Neubau der Kirche St. Josef kam.

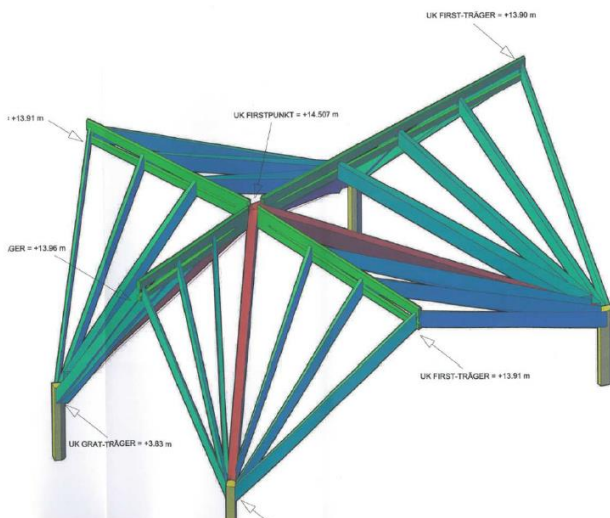
4 Hauptträger (rot), Nebenträger und 4 Firstpfetten

Die Kirche war seit Baubeginn ein Sorgenkind der Kirchenverwaltung und es gab stets etwas zu reparieren. Dass mit dem Dachstuhl etwas nicht stimmte, merkte man durch Sprünge in der Glaswand sowie den Glasbändern, die zwischen den Giebelsparren und der nichttragenden Wand liefen.

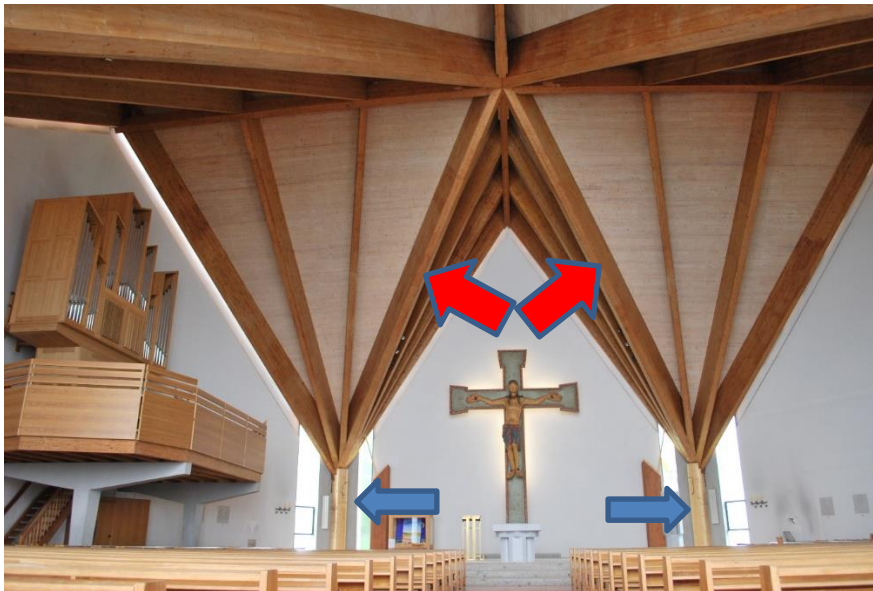
In den 90er-Jahren wurden Leimbinder unter die 4 Hauptträger gestellt, da man festgestellt hatte, dass deren Köpfe angefault waren (s. Bild auf der nächsten Seite).

Blick auf zwei Stützpfiler (blau), die die Hohlkastenträger (rot) unterfangen
